Provincia Autonoma di Trento  
Comune di San Giovanni di Fassa -  
Sèn Jan

SCHEDA  
n. 146

| Comun General de Fascia | Particella edific. N. 288 |
| Località: TAMION | |

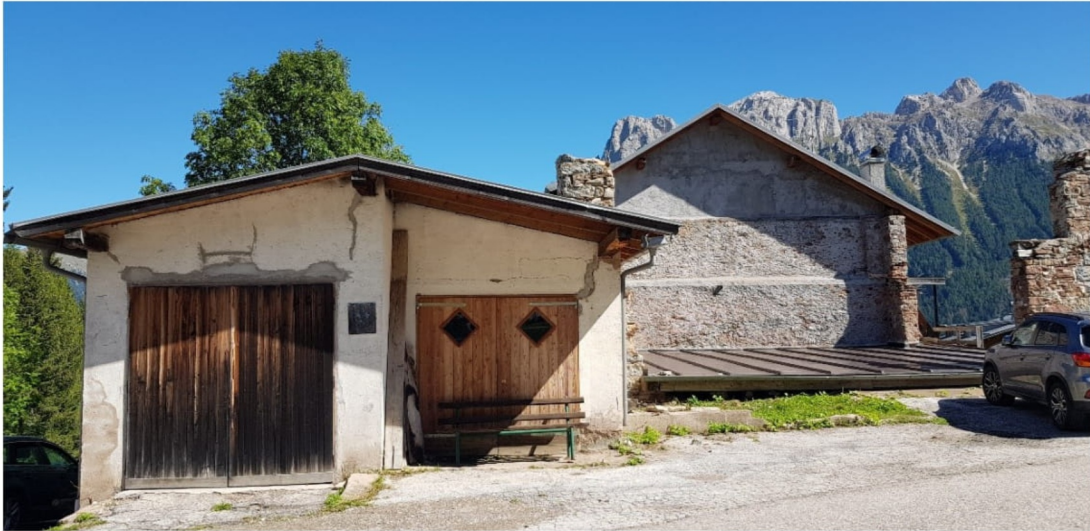
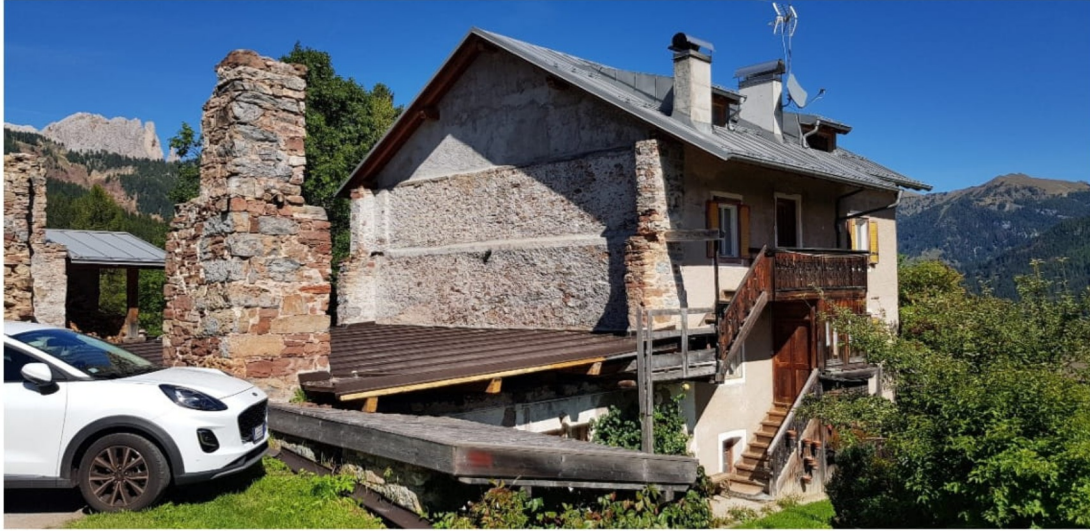
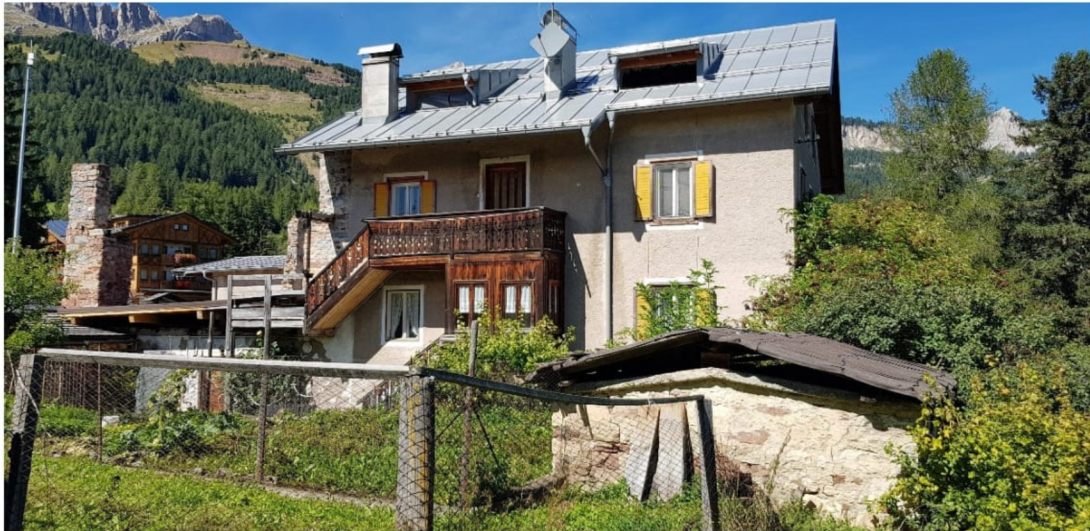
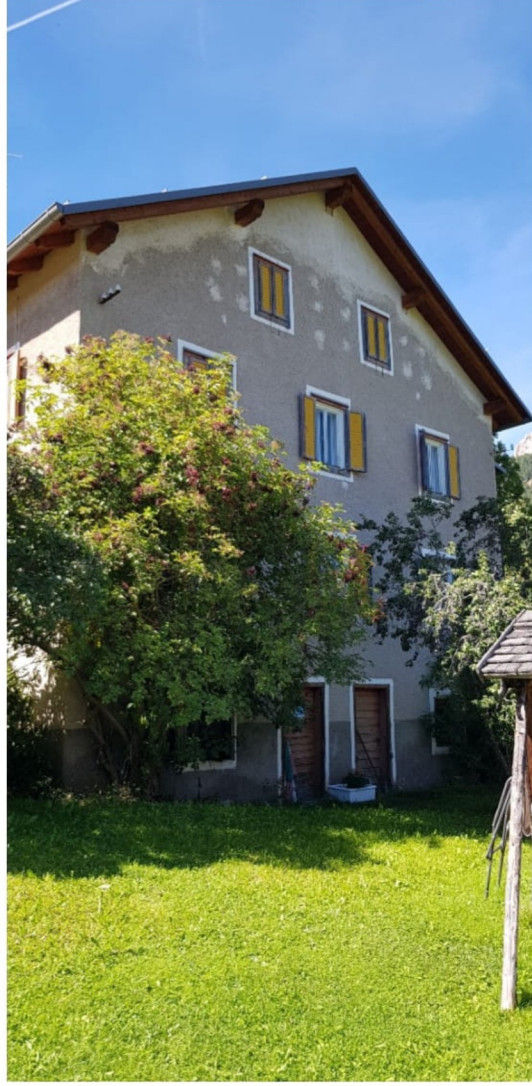
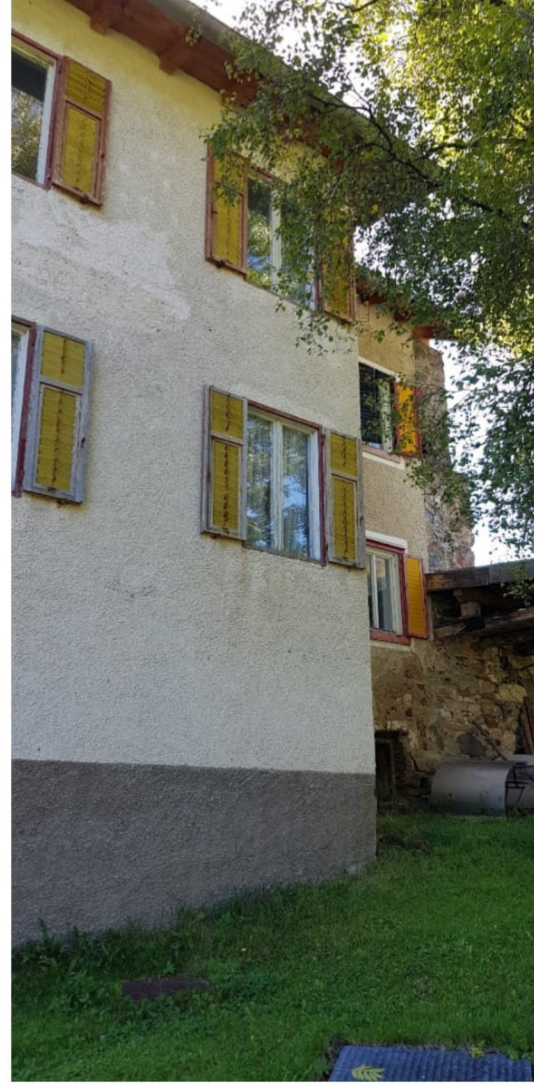
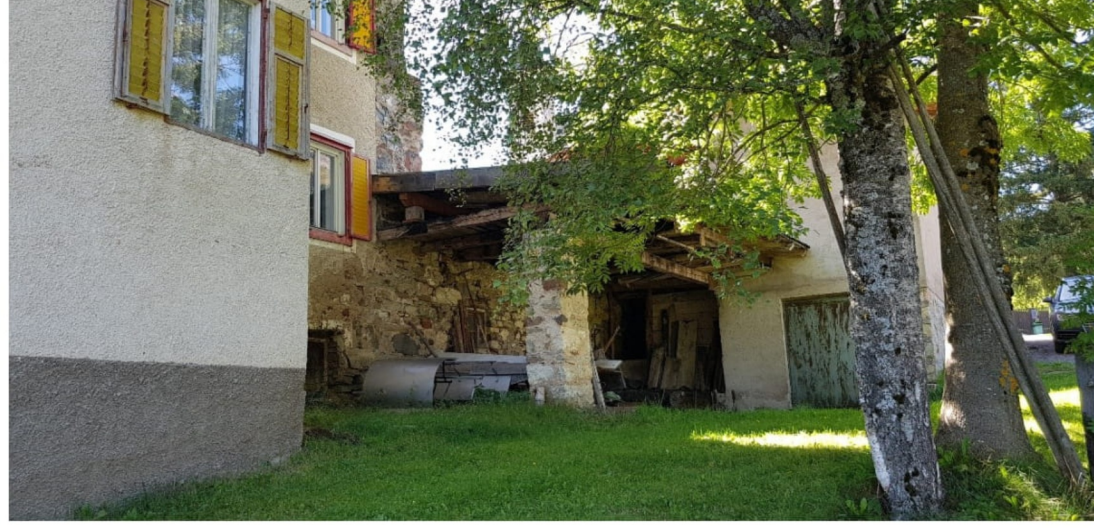
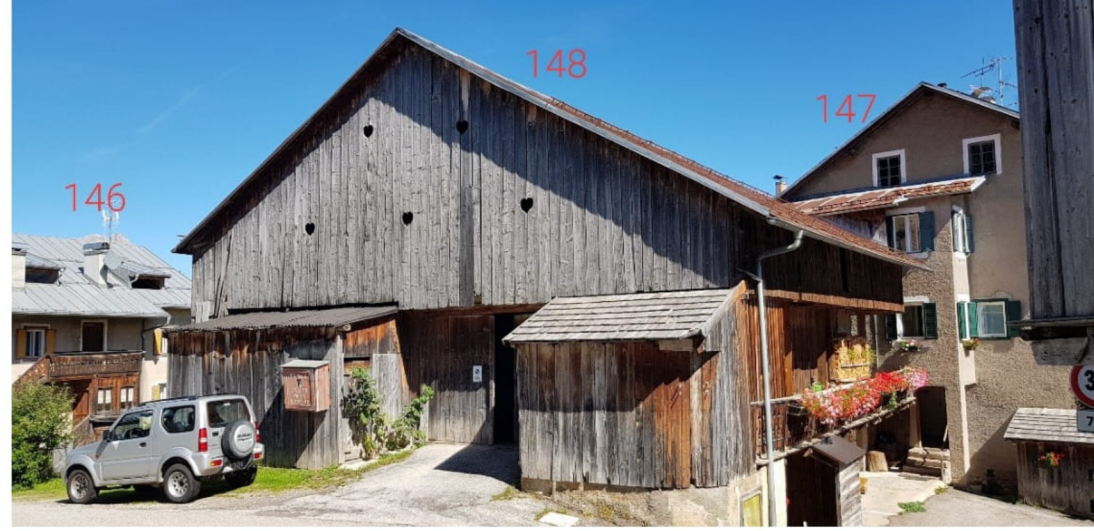
DOCUMENTAZIONE FOTOGRAFICA

| ANALISI | | | | |
|---|---|---|---|---|
| 5 | Degrado | nullo<br>medio<br>elevato | | <div><div></div><div>X</div><div></div></div> |
| 11 | Note : DEGRADO "MEDIO" PER TENER CONTO CHE LA PARTE RESIDENZIALE E' INTEGRA, IL FIENILE COMPLETAMENTE DISTRUTTO DA INCENDIO | | | |

| ANALISI | | | | |
|---|---|---|---|---|
| 12 | Categoria di intervento prevista : RISTRUTTURAZIONE EDILIZIA | | | |
| 15 | Prescrizioni : E' AMMESSA LA RICOSTRUZIONE DEL FIENILE BRUCIATO SULLA BASE DI PRECISA DOCUMENTAZIONE FOTOGRAFICA, UTILIZZANDO FORME E MATERIALI COERENTI CON LA TRADIZIONE LOCALE E IL CONTESTO PAESAGGISTICO IN CUI RICADE L'IMMOBILE E ACCORPANDO AL VOLUME RICOSTRUITO LE SUPERFETAZIONI ATTUALMENTE PRESENTI | | | |
